安全管理のしおり

北野建設 安全管理本部

4. 平成24年の北野建設災害発生状況と主な災害事例

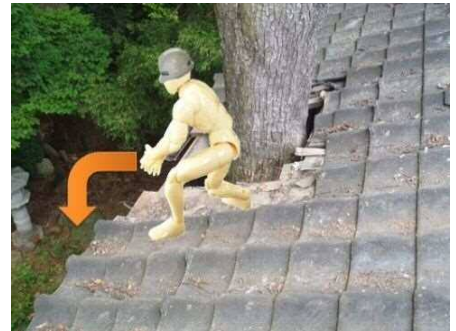
軒先鼻隠し板を切断しようとして墜落、手首骨折他

庭木が貫通している屋根の鼻隠し板を撤去しようとして一人で屋根に登り、庭木周囲の瓦を撤去し、鼻隠し板を手鋸にて切断する為、庇先端部に座り屋根上に置いてあった手鋸を取ろうと振り向いた時、足を滑らせ底部（高さ約3.5m）より墜落、被災した。

- ・予定外の作業を職長、北野建設担当者に報告せず単独で行った。
- ・墜落防止設備がなかった、また、庭木に安全帯を掛ける場所があったが掛けていなかった。

- ・KY活動に合わせ職長の指示に従い、独自の判断による作業を禁止する。
- ・作業開始前、KY活動にて職長が全員に、作業内容、作業手順、危険予知等徹底を図る。

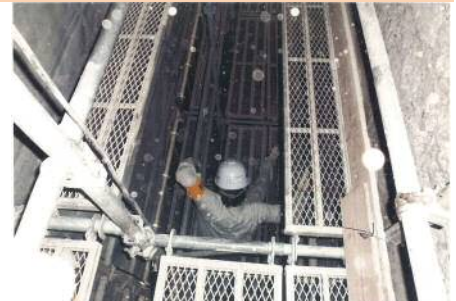
外したままの外部足場の鋼製布に気付かず墜落（他社労災）

朝礼終了後、外壁の墨出作業を開始したが、ブラケット足場鋼製布(W=400)が外れていることに気付かず墜落した。

- ・足場鋼製布を取外す作業があったが、外した際の管理方法が明確になっていなかった。
- ・作業開始前の足場の点検が行われていなかった。
- ・墨出作業に夢中で足元の確認をしなかった。また、照明が暗く分かり辛かった。

- ・足場の手摺、鋼製布、幅木等を取外す際は、立入禁止措置を行うとともに、作業終了後の復旧確認を職長と元請担当者が行う。
- ・足場の一部撤去が予想される場合は、事前に荷揚げ方法、作業方法等を決め、ルールに沿った管理をする。
