安全管理のしおり

北野建設(株)安全管理本部
北和会中央安全管理委員会

6. 平成 25 年の北野建設災害事例

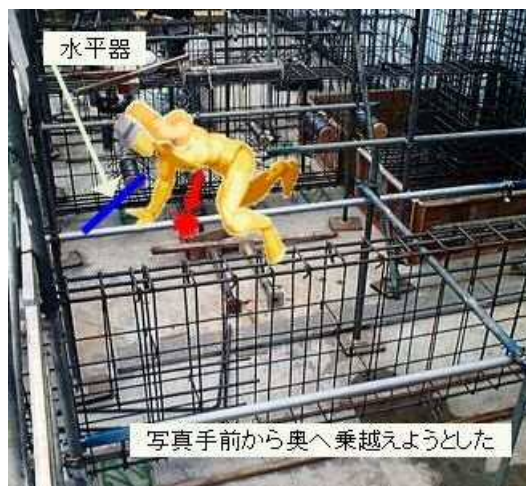
不適切な作業通路が招いた不安全行動（一人親方）

被災者は、鉄筋組立の終わった基礎（ベース）型枠の組立てを同僚と二人一組で行っていた。一カ所のベース型枠組立が終わり次のベースに移動した際、水平器（L=450）を忘れたことに気付き取りに行き戻ると、高さ約 1,350 の地中梁鉄筋を乗り越えようとした。反対側へ降りようとして、鉄筋足場の布単管に水平器を持った手を掛けたが、布単管と水平器が滑り、はずみで墜落、右わき腹を布単管にぶつけ被災した。

直接的には被災者の不安全行動が原因ですが、下の写真の×印には、鉄筋組立の時から鋼製布が掛けてありました。写真では分かり難いのですが、×印の左側は、地山からの渡り足場で段差もあり鉄筋を担いで移動する際落ちる可能性があったためです。従って災害発生時に昇降設備はありませんでした。

- 通路足場の中に昇降階段を設置したため、結果的に開口を作ってしまったこと等、不適切な仮設計画。
- 鋼製布を掛けた時点で代替の昇降足場を設置しなかったこと。また、統責者の巡視が機能していない。
- 職長による作業開始前点検による是正処置が取られていないこと。本件の場合、職長は通路がないことは分かっていたが、脚立・立馬を使用させるなどの指示をしていない。
- 篤工が不適切な足場に気付かず組立ててしまったこと。
- 部門パトロールが実施されていたが本件リスクに対す指摘がなく見逃してしまったこと。

- 仮設計画時の上司によるチェックの実施
- 鉄筋足場通路の北野建設基準作成と社員・篤工へ周知
- 協力業者事業主及び職長に対し、不安全設備発見時の是正処置（北野建設への報告を含）徹底依頼
- 北野建設社員に対して、不安全設備による災害発生のリスクの周知教育実施

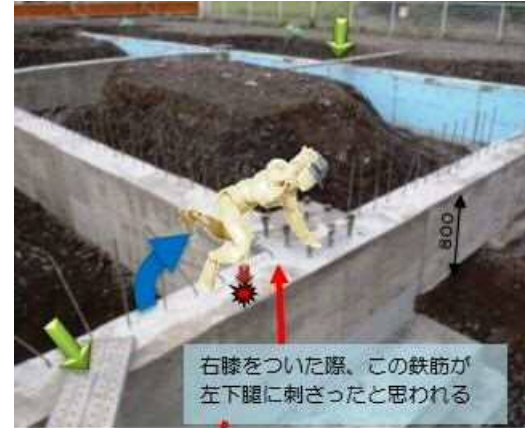
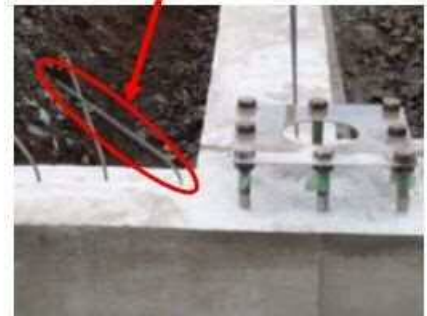
地中梁上で転倒し左足腿に鉄筋が刺さる（一人親方）

被災者は、基礎型枠の解体作業中、場所を移動するため、型枠解体が終わっていた地中梁（梁成 800）に足を掛け登ったところバランスを崩しよろけ、地中梁天端に右膝をつき転倒した際、左下腿に土間差筋（D10 L=450）が約 5cm 突き刺さり被災した。なお、基礎通路足場・昇降設備は、基礎コンクリートを打設した日に解体していたため、被災時は、通路・昇降設備がない状態だった。

直接原因としては、①通路足場・昇降設備がなかったこと ②被災者の不安全行動（足を掛け登ったこと）の二点が考えられます。

では、「なぜ」足場を早く解体したのでしょうか。右の写真の緑の矢印のところに足場板が、掛け渡ししてあるように見えます。型枠解体屋さんもやはり通路が必要だったのでしょ。

- ①コンクリートを打設する業者と通路足場を設置した業者が同じだったため、コンクリート打設後、時間が有ったので解体した。
- ②全体工程が厳しいため、型枠解体後直ぐに埋戻しが出来るよう通路足場を早く解体した。
- ③梁成が低く現場が平らで作業性が良かったため、工事責任者・型枠解体業者とも安易に考えてしまった。

- ①**原則 型枠解体⇒セパ、Pコン処理等⇒通路足場・昇降設備解体⇒埋戻し**とする。止むを得ず先行して通路足場・昇降設備を解体する場合でも、最低限必要で適正な通路等を残す。
- ②低所からの墜落転倒災害の危険性について社員・協力業者に周知する。
- ③型枠解体作業手順書に通路を事前に元請工事担当者と打合せすることを明記する。
